**AMMINISTRAZIONE COMUNALE  
COMUNE DI CINTE TESINO**

**STUDIO GEOLOGICO - TECNICO PER LA SISTEMAZIONE IN SOMMA URGENZA  
DI UN DISSESTO CHE HA INTERESSATO UNA STRADA COMUNALE IN LOC.  
MASI DI SOTTO NEL TERRITORIO COMUNALE DI CINTE TESINO**

febbraio 2021

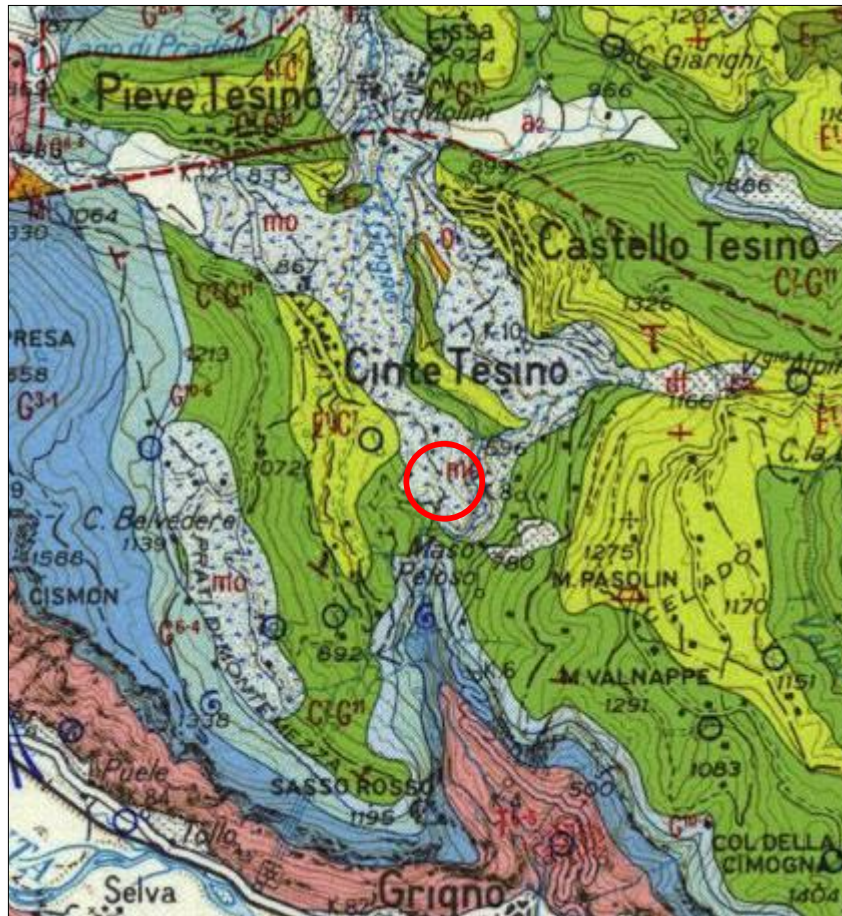
La strada in esame scende verso est seguendo l'andamento naturale del versante; nel punto in cui è avvenuto il dissesto essa si affaccia sull'avvallamento sottostante (zona boschiva e sottostante alveo dell'impluvio che poco oltre confluisce nel torrente Grigno) con un versante acclive. Nelle aree circostanti, anche ove si trovano fronti di scavo consistenti, non è possibile identificare la porzione superficiale fortemente fratturata del substrato. La carreggiata è stata realizzata escavando in parte il versante e riportando a valle il materiale; le precipitazioni che si sono verificate nell'inverno 2020 hanno causato lo scivolamento del livello superficiale di copertura, intaccando la porzione esterna di un tratto della carreggiata (vedi fotografie).

Si riportano alcune immagini tratte dalla cartografia LIDAR della PAT, ove si individua l'acclività del fianco montuoso e la propensione al dissesto nel punto in cui si è manifestato il dissesto.

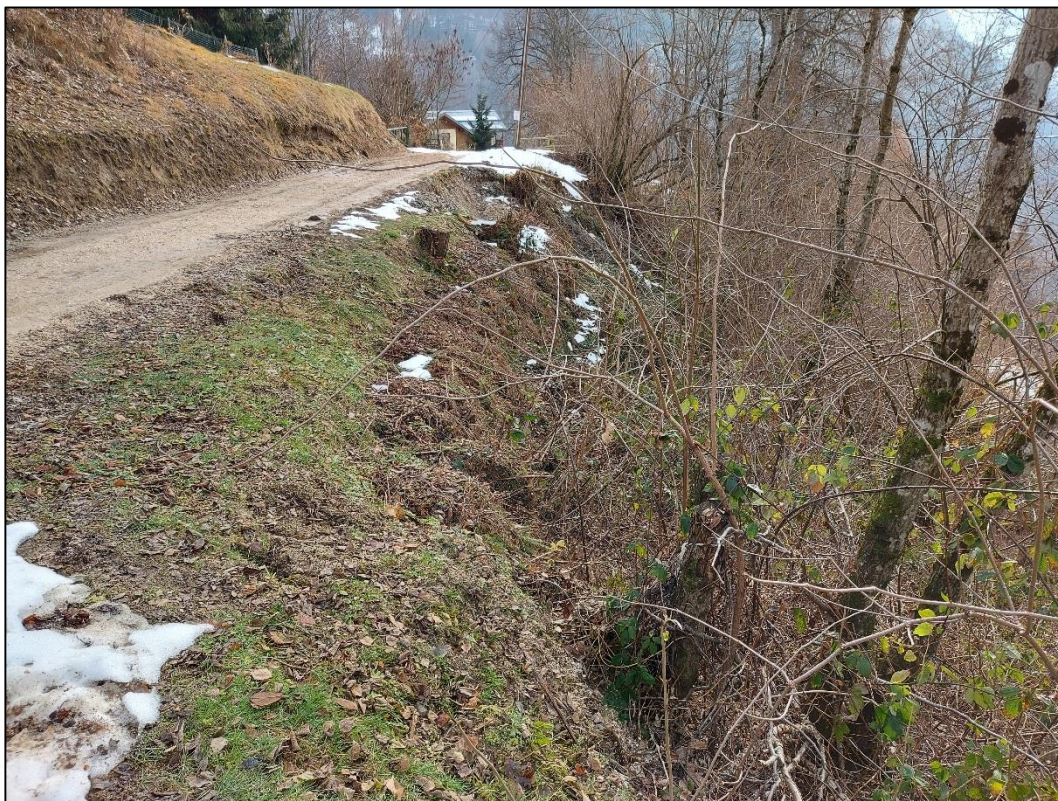
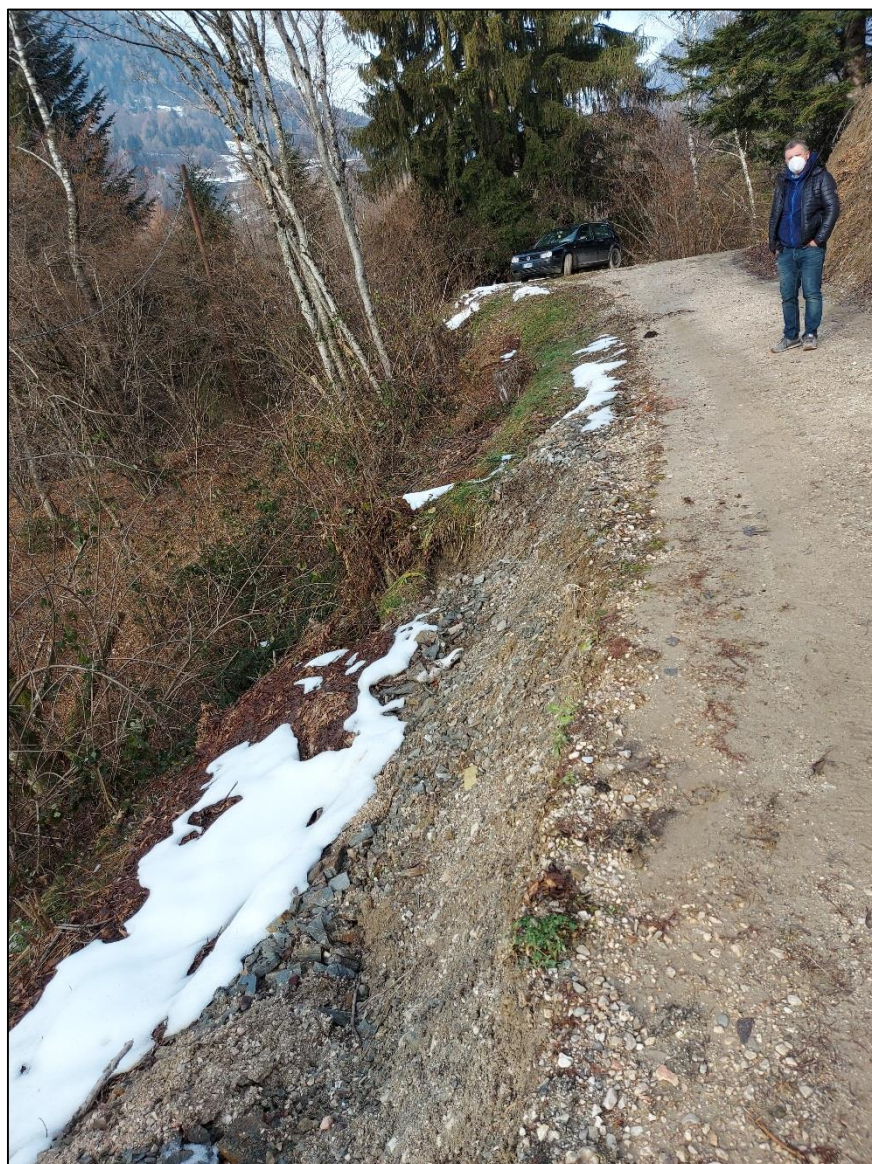
- nel punto in esame la carreggiata stradale è stata ricavata mediante scavo e riporto;

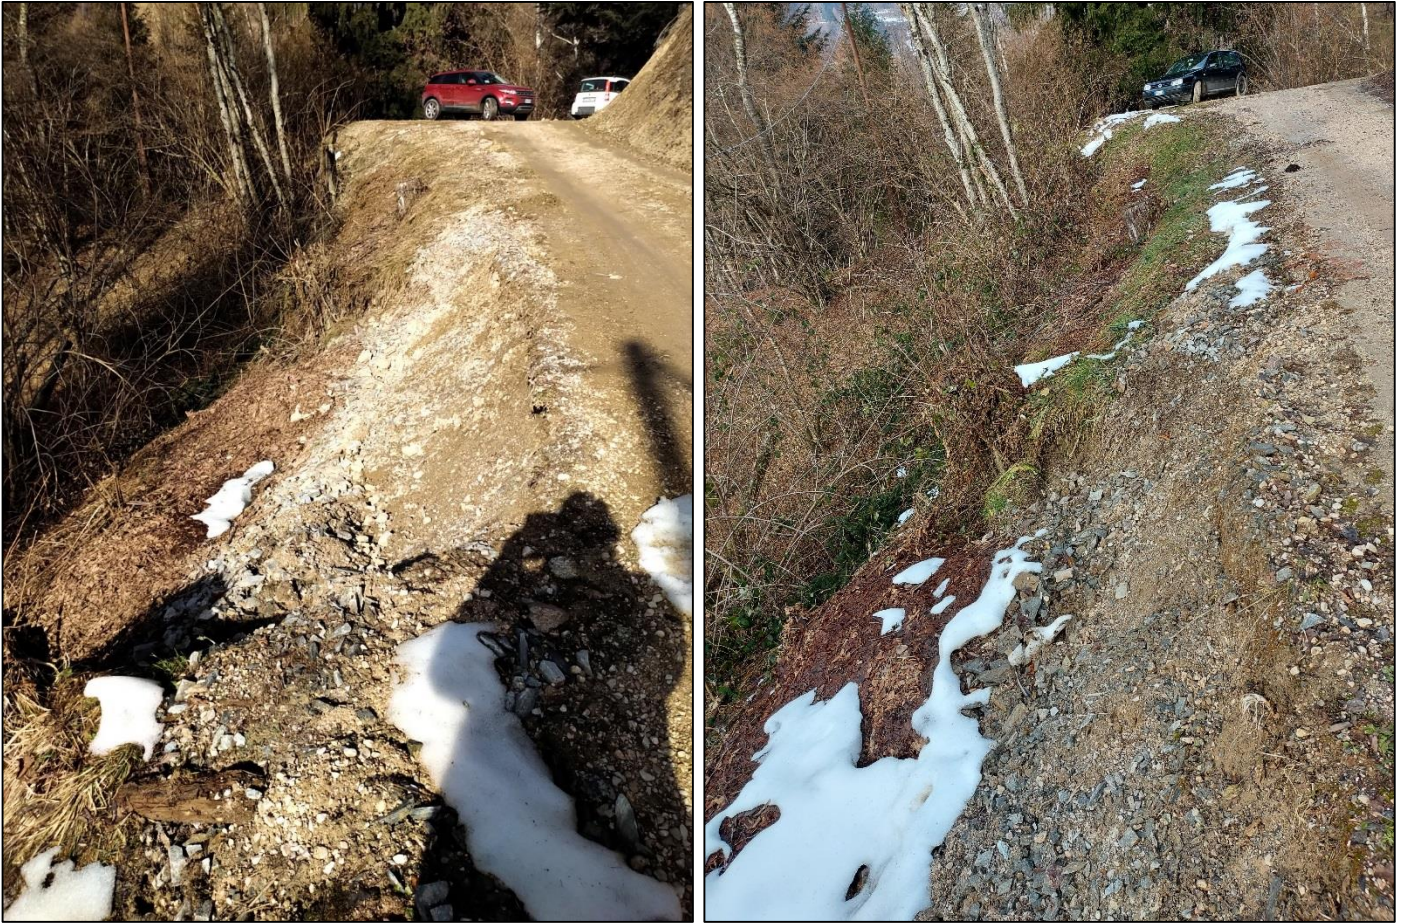
- la disposizione della strada sterrata, in assenza di canalette di scolo, determina un ruscellamento sulla superficie stradale in direzione del punto di dissesto;

- a valle della strada si trova una scarpata acclive, in condizioni di equilibrio precario, tanto che in alcuni punti il terreno sembra in parte sostenuto dagli apparati radicali dei cespugli ivi presenti;

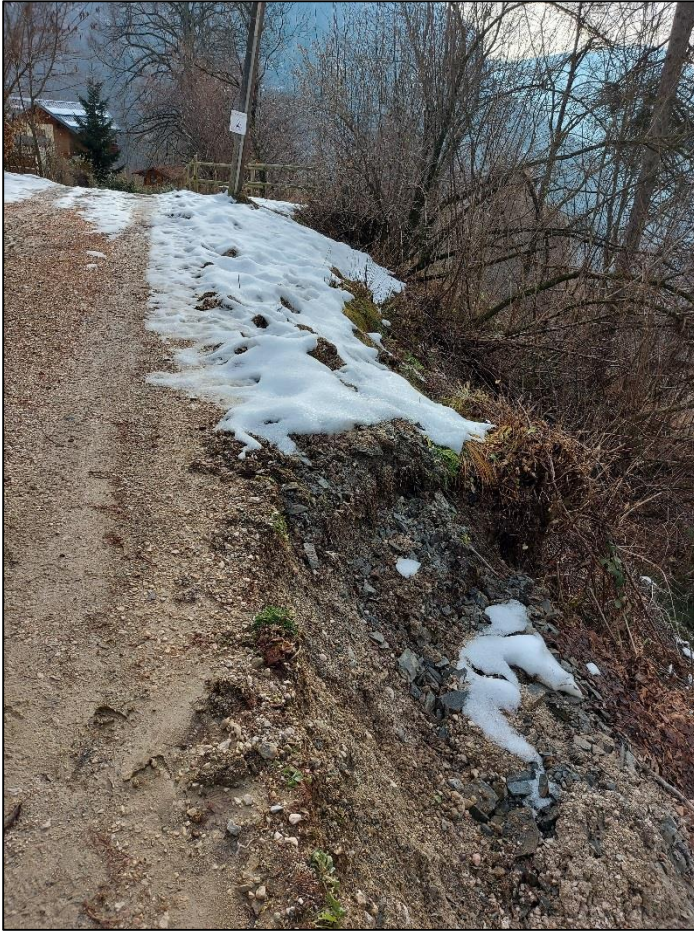
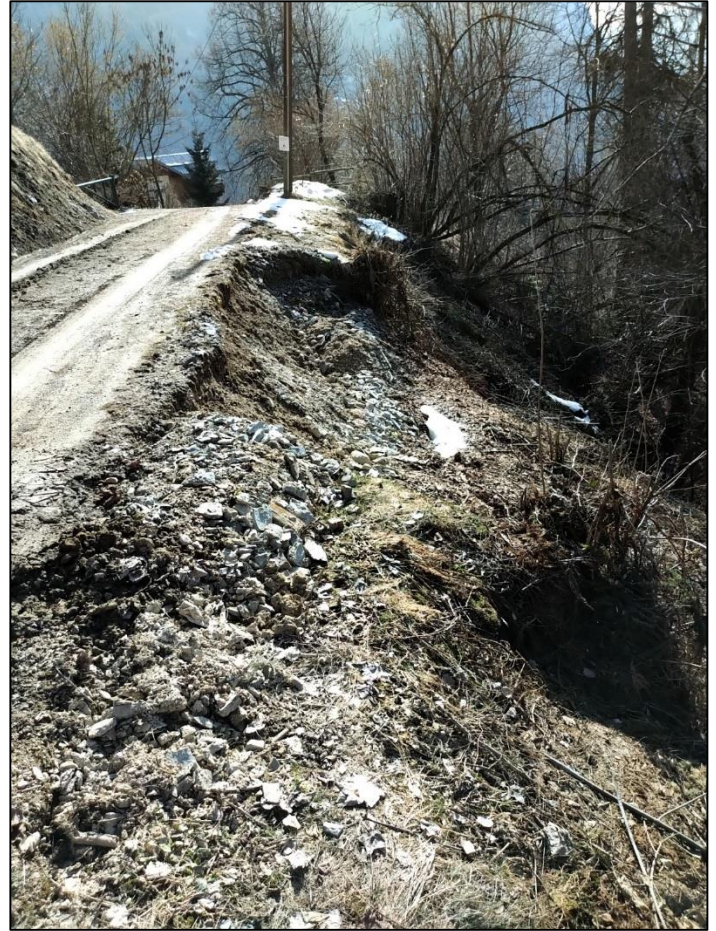
- il distacco non ha portato a giorno il substrato roccioso;
- il ribassamento della porzione esterna della carreggiata lo spessore della frana è tra alcuni decimetri ed un metro circa;

- il terreno sottostante appare sabbioso e non si identifica un punto di emergenza idrica particolare che possa aver creato un'imbibizione puntuale;
- il materiale movimentato si è accumulato lungo la scarpata costituendo piccoli lobi e rigonfiamenti ma senza dare origine a colate estese fino al piede della scarpata.

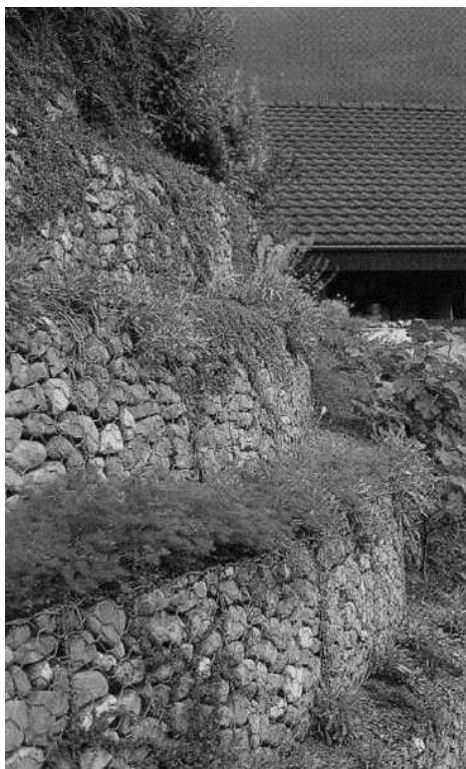
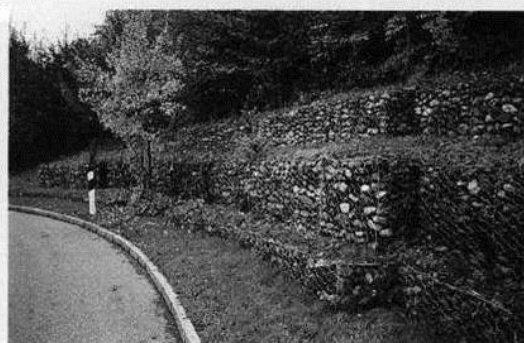
L'utilizzo delle gabbionate viene illustrato dagli schemi seguenti (tratti da materiale pubblicitario):

*Caratteristiche costruttive dei gabbioni.*

*I gabbioni sono strutture scatolari realizzate in rete metallica tessuta con filo di ferro galvanizzato a caldo con rivestimento in lega Zinco-Alluminio e/o polimero plastico (protezioni a lunga durata - DM 14/9/05 - Norme Tecniche per le Costruzioni, Con. Sup. LL.PP. - Linee guida per la redazione di capitolati per l'impiego di rete metallica a doppia torsione 16/2006 Maggio 2006), in maglia esagonale a doppia torsione 8 x 10 cm. Le strutture scatolari vengono riempite in cantiere con pietrame di idonee caratteristiche e pezzatura (fra 15 e 35 cm. preferibilmente ciottolo di fiume o spaccato da cava compatto e resistente non gelivo e/o friabile). L'inerte deve essere posato in modo tale da garantire il raggiungimento delle corrette caratteristiche di peso, porosità e forma della struttura. I muri in gabbioni agiscono come strutture di sostegno a gravità che realizzano una elevata funzione di drenaggio delle acque. E'*

*pertanto necessario prevedere opere accessorie di raccolta e smaltimento delle acque captate. La struttura in gabbione sfrutta la mutua interazione tra pietrame e rete metallica agendo come una struttura solidale e monolitica e risultano quindi fondamentali le quantità e qualità delle legature effettuate che permettono al sistema la corretta ed efficace ripartizione delle spinte e dei carichi.*
